Centro Universitário de Brasília - UNICEUB
Faculdade de Tecnologia e Ciências Sociais Aplicadas - FATECS
Curso de Engenharia Civil

**MANIFESTAÇÃO PATOLÓGICA EM ESTRUTURA DE CONCRETO
ARMADO: MARQUISES - W3 SUL, BRASÍLIA/DF**

Trabalho de conclusão de curso
apresentado ao Centro Universitário de
Brasília (UniCEUB), como requisito para
obtenção do título de graduação em
Engenharia Civil

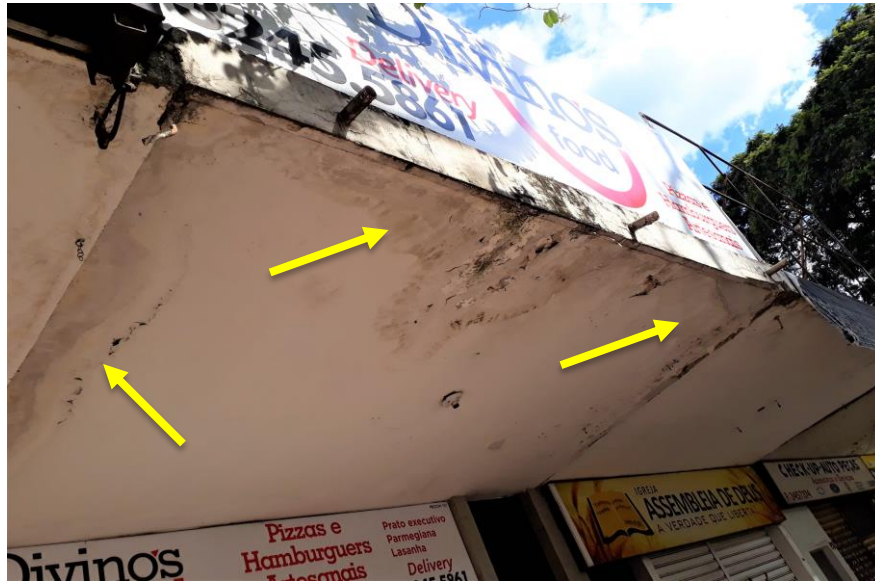
Figura 31 - Diversas manchas de umidade e pontos de infiltração na face inferior

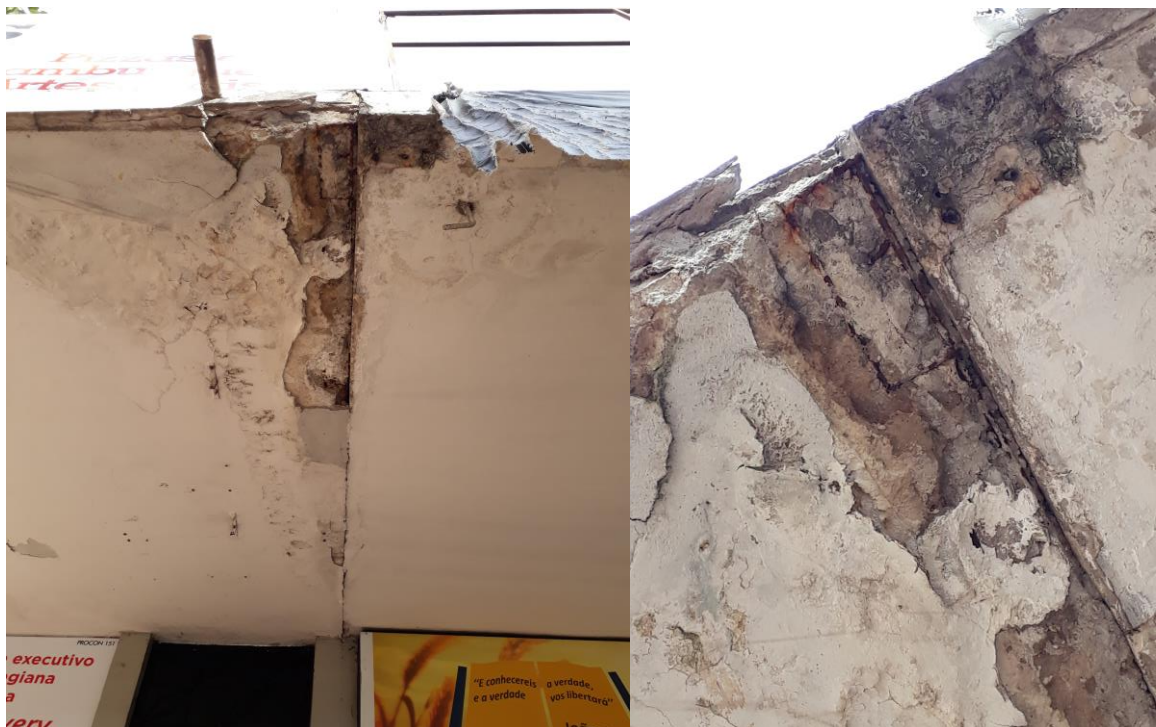
Figura 32 – Deslocamento do cobrimento com armadura exposta e pontos evidentes de corrosão

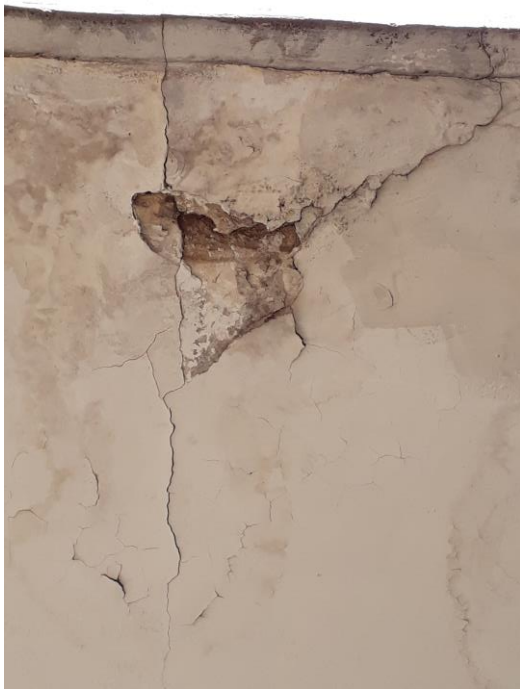
Figura 34 - Fissuração

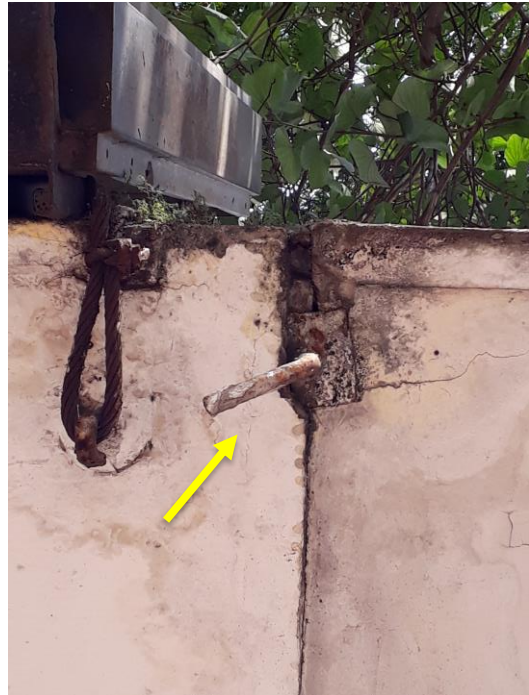
Figura 33- Ponto de perfuração da marquise

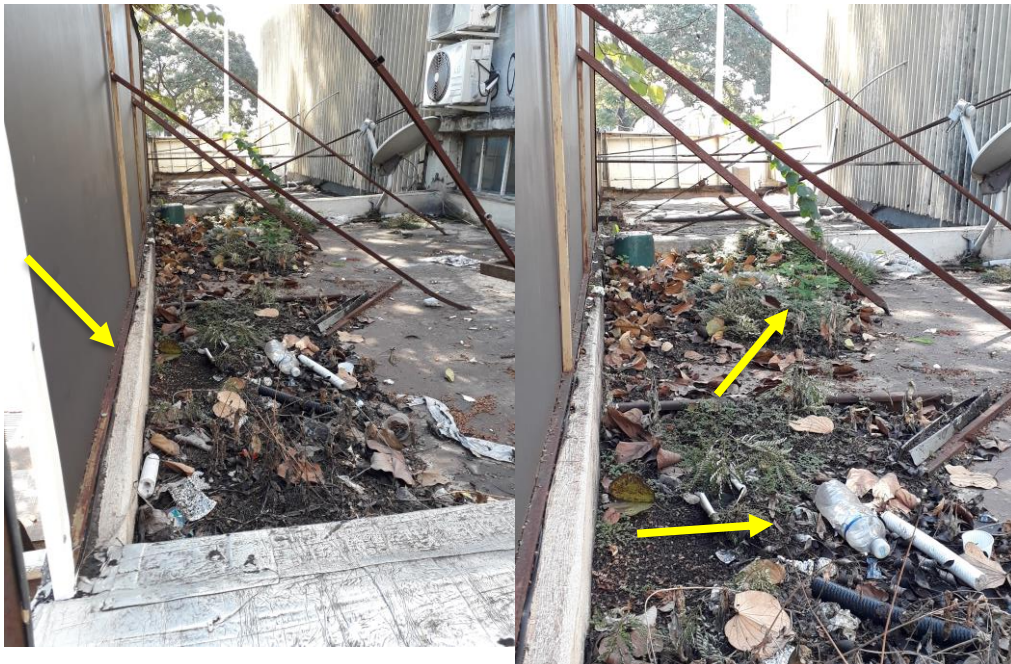
Figura 35 - Face superior com acúmulo de detritos impossibilitando o funcionamento do sistema de drenagem, presença de vegetação e instalação de painel publicitário

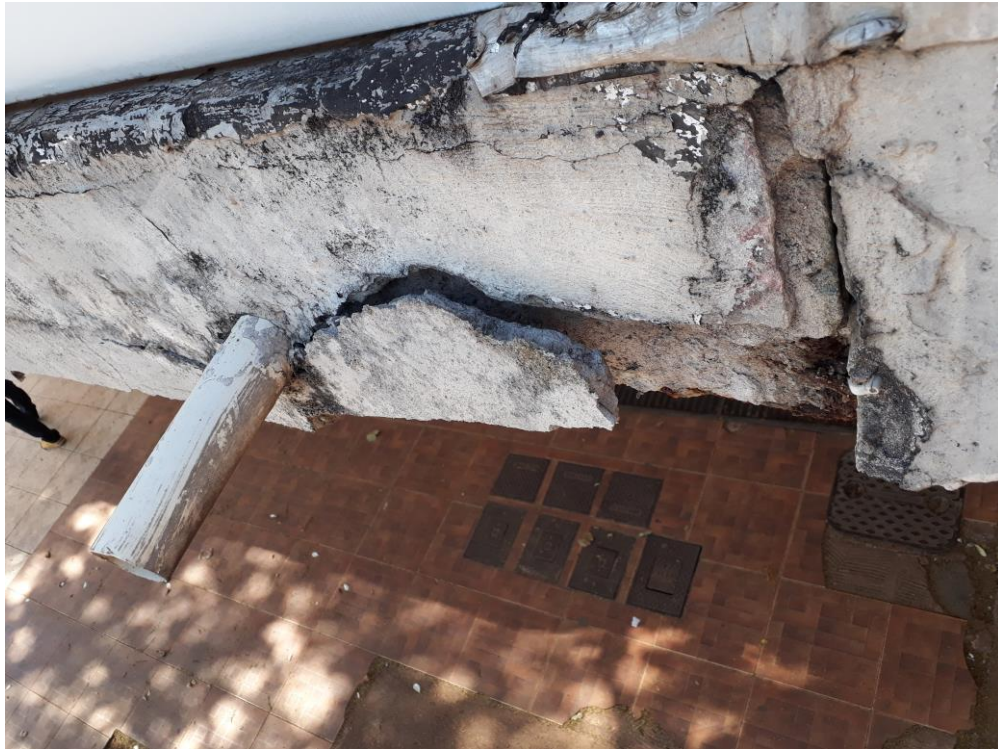
Figura 36 - Borda frontal com deslocamento do concreto e fissuração

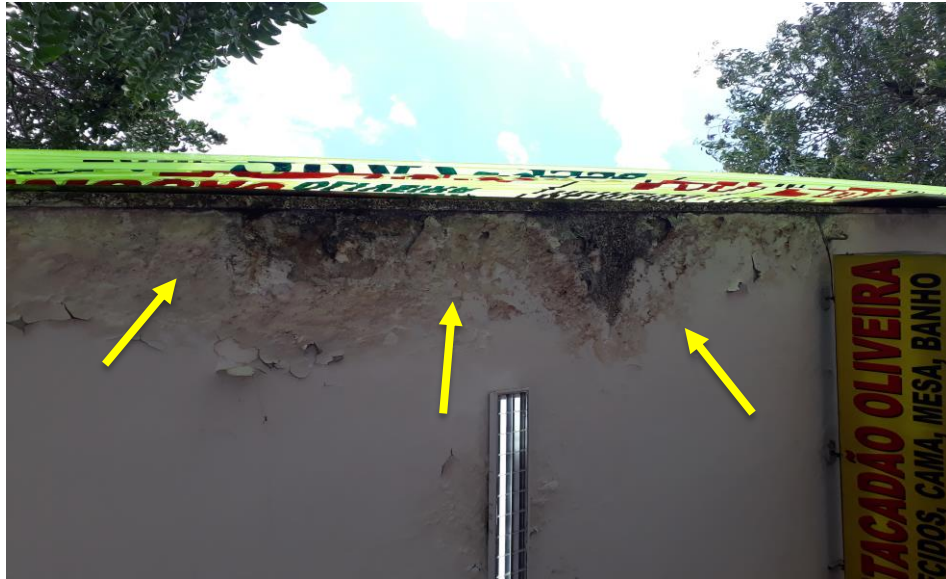
Figura 39 - Manchas de umidade e pontos de infiltração na face inferior

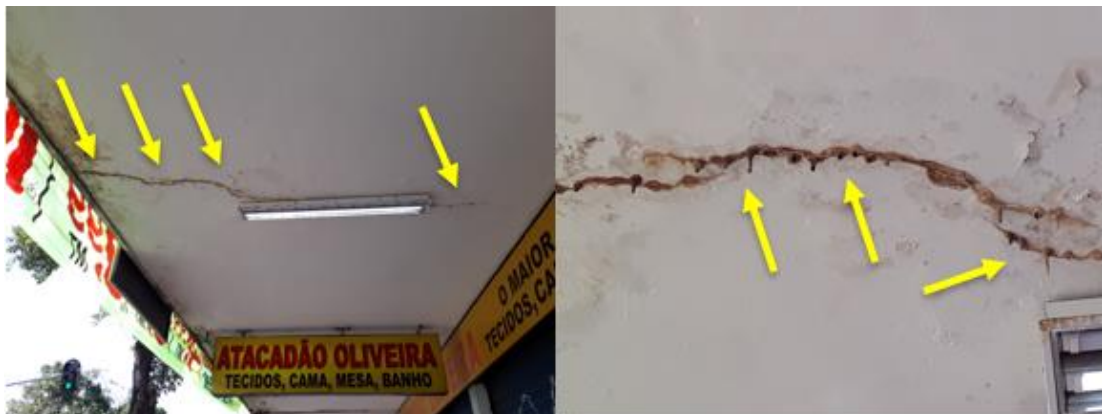
Figura 40 - Fissura longitudinal a armadura, apresentando sinais de eflorescência com possível corrosão da armadura

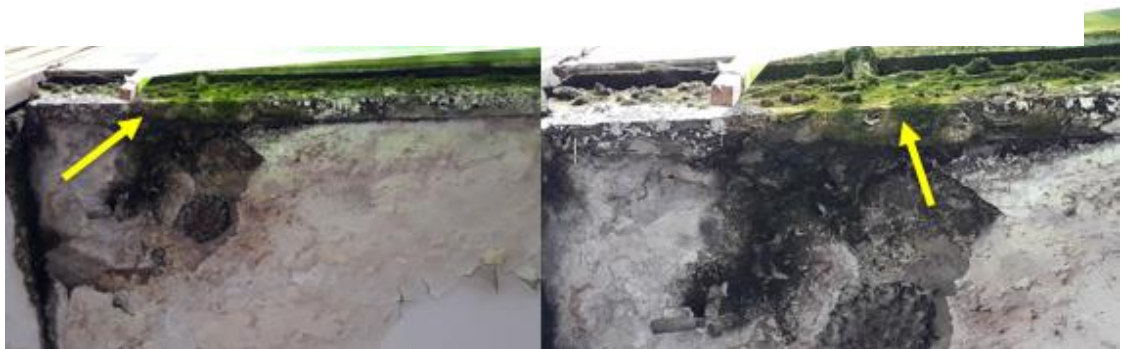
Figura 41 - Presença de musgos devido a umidade

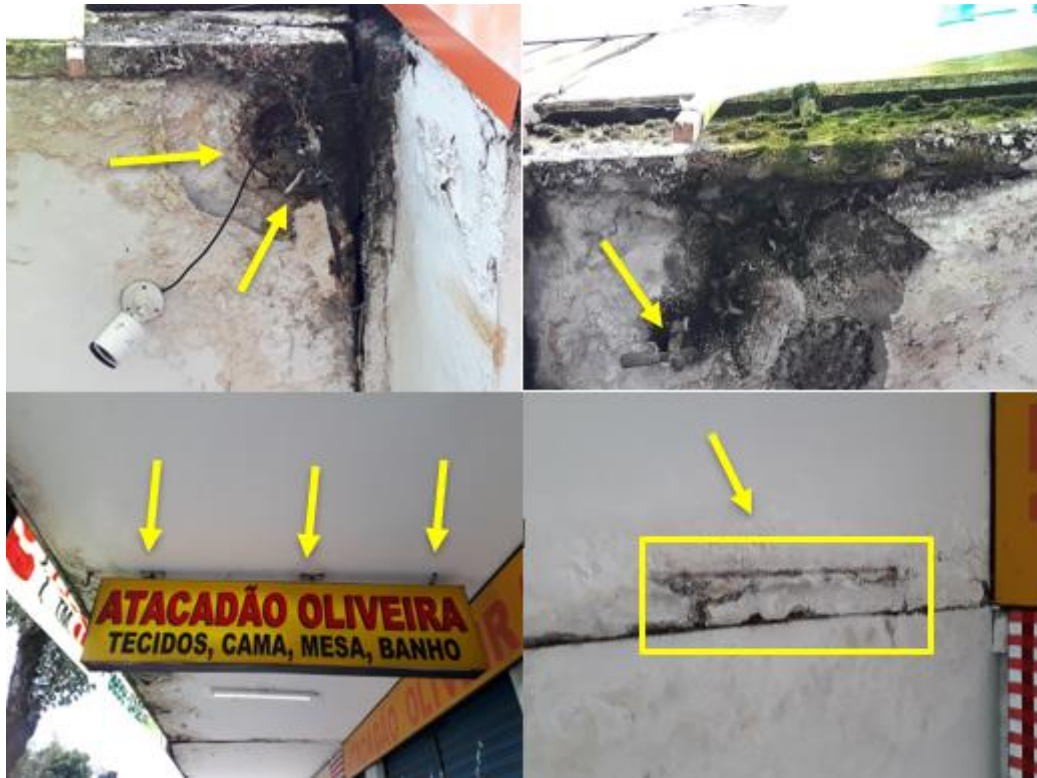
Figura 42 - Perfuração da marquise

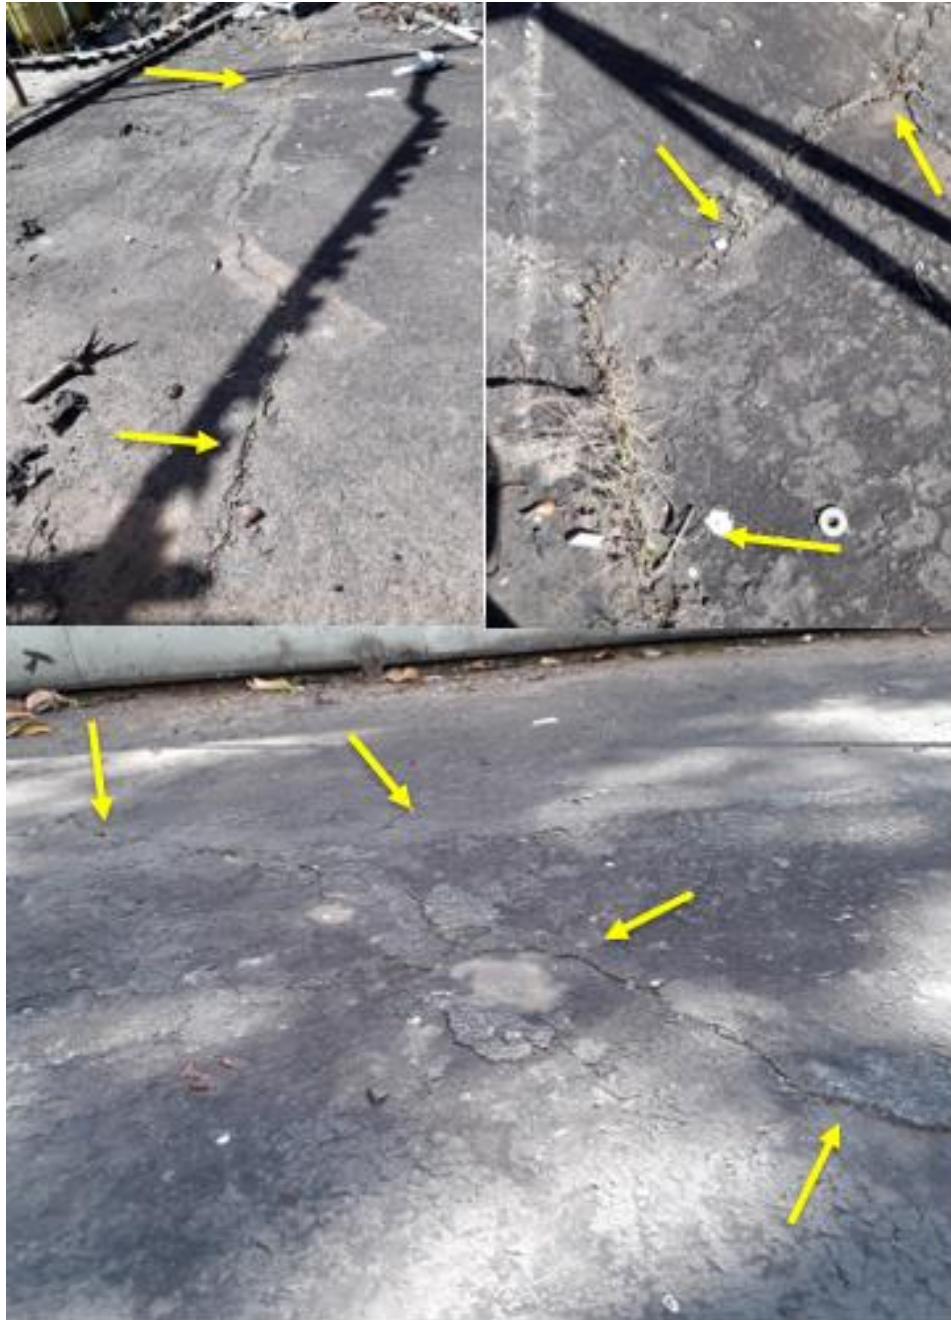
Figura 44 - Diversos pontos de fissuras com presença de vegetação na face superior

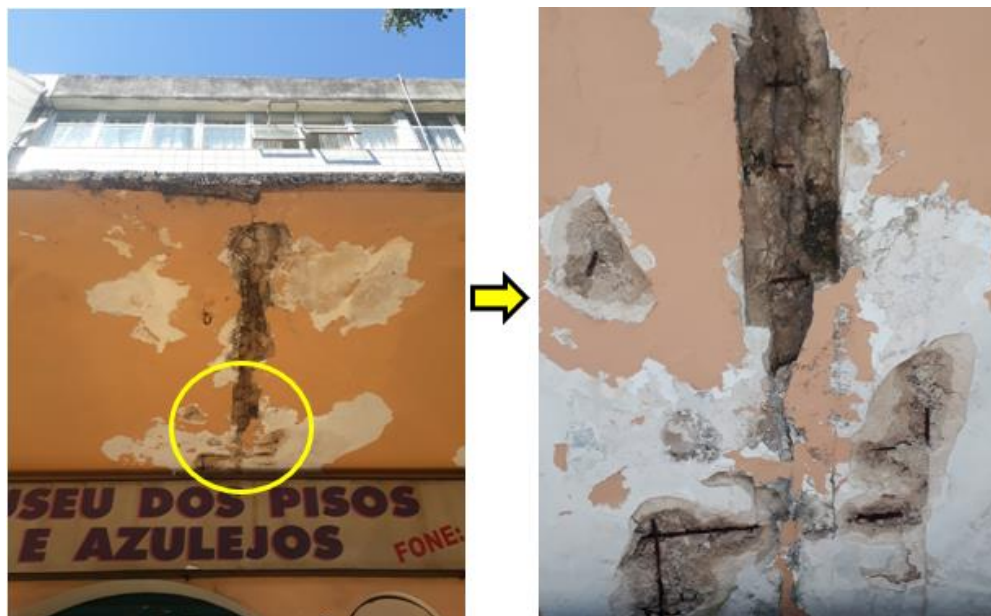
Figura 47 - Deslocamento do cobrimento e corrosão da armadura

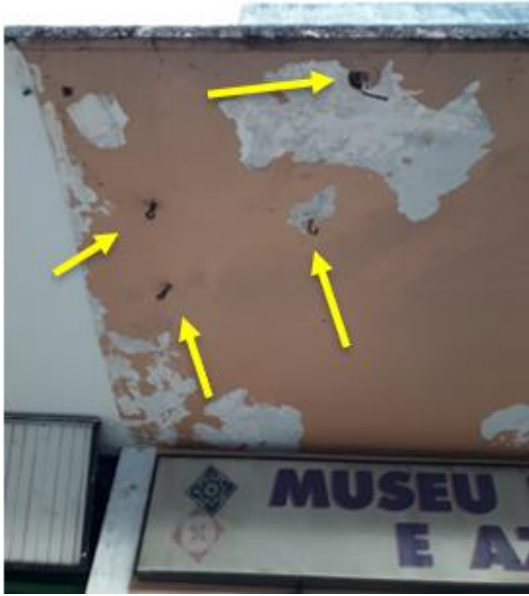
Figura 48- Perfuração da estrutura

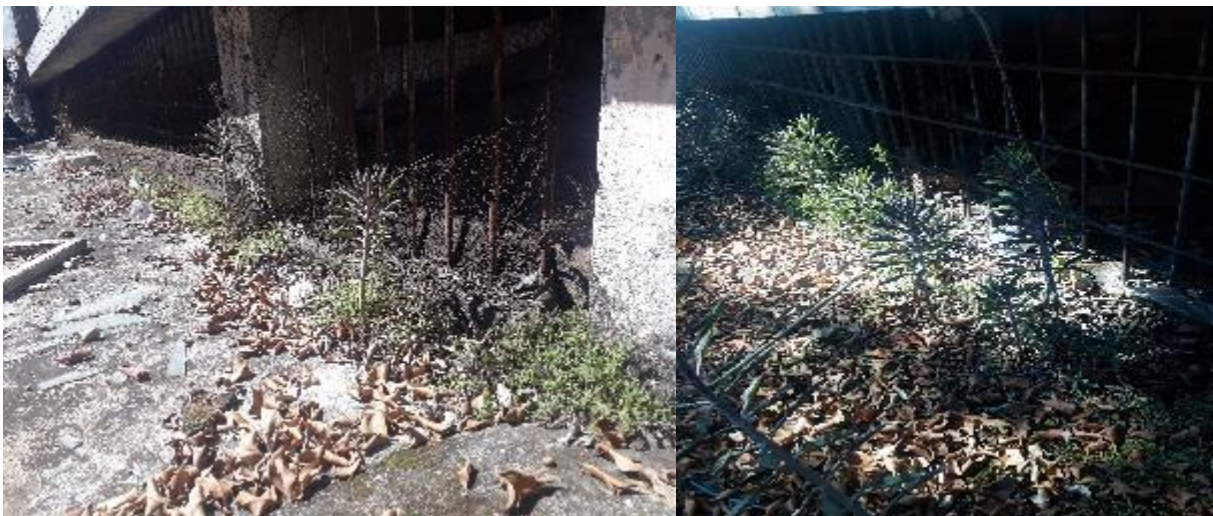
Figura 50 - Presença de vegetação

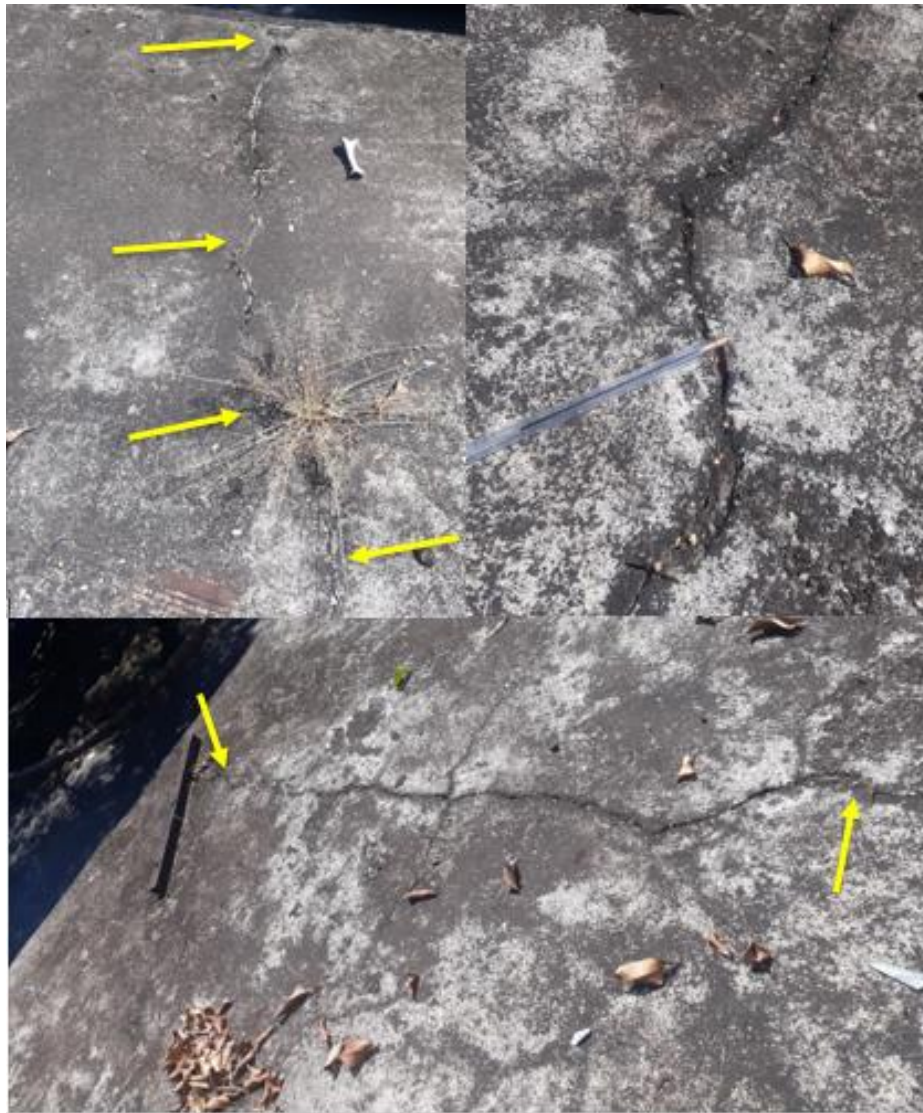
Figura 51 - Fissuras na face superior e visível impermeabilização ineficiente

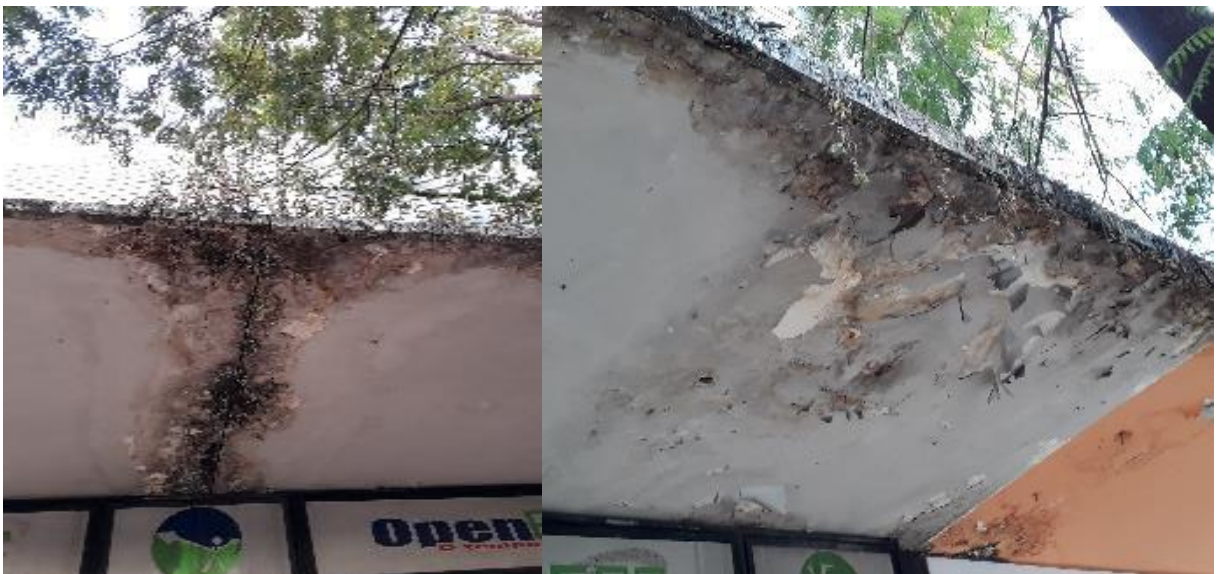
Figura 54 - Infiltração, manchas de umidade, bolor e desagregação da pintura

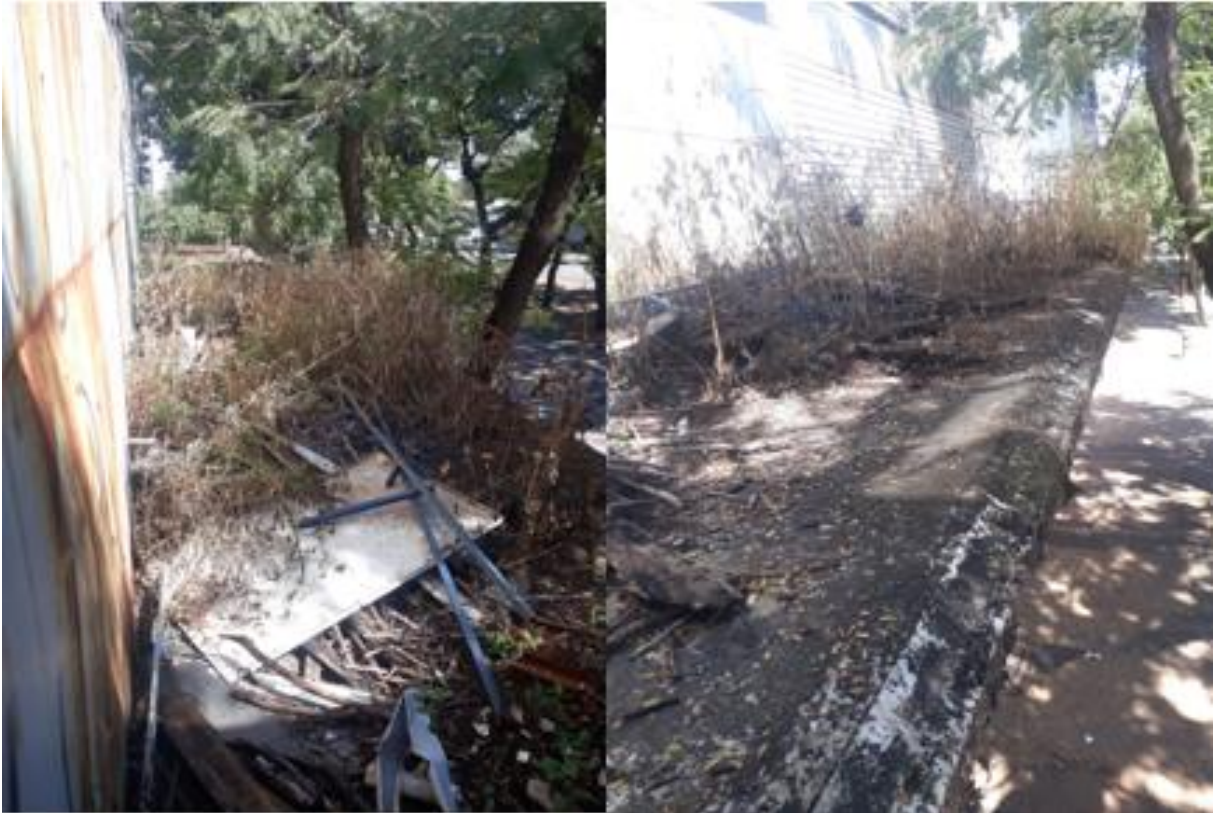
Figura 55 - Face superior com presença de vegetação, sobrecarga com placa metálica no ponto de engastamento e acúmulo de detritos
